EESTI RIIKLIKU KESKKONNASEIRE ALLPROGRAMMI

JÕGEDE HÜDROBIOLOOGILINE SEIRE JA UURINGUD 2016. AASTA ARUANNE

Leping nr 4-1/16/53

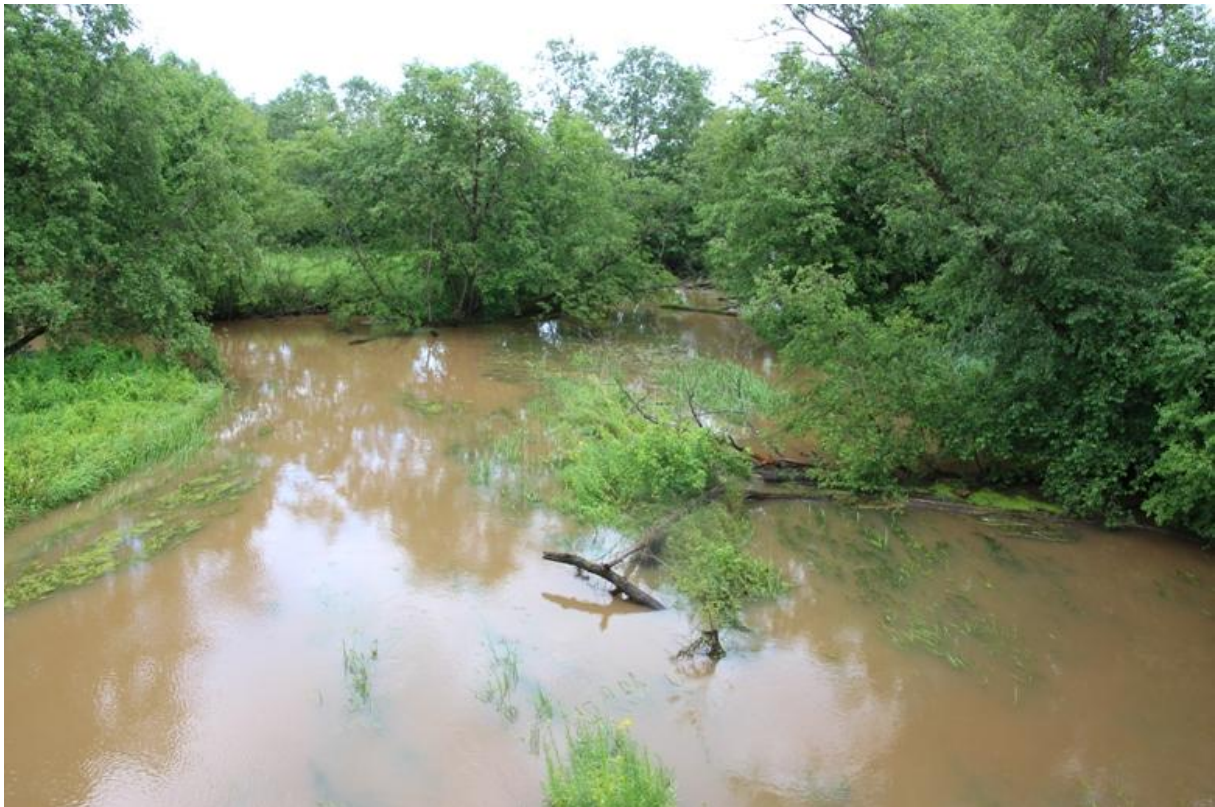
Foto 3.1.1. Piusa jõgi Värskas – Saatse mnt lähistel pärast lühiajalist tugevat sadu. Jõgi on tublisti sängist väljas ning vette uhitud pinnas on oluliselt vähendanud vee läbipaistvust.

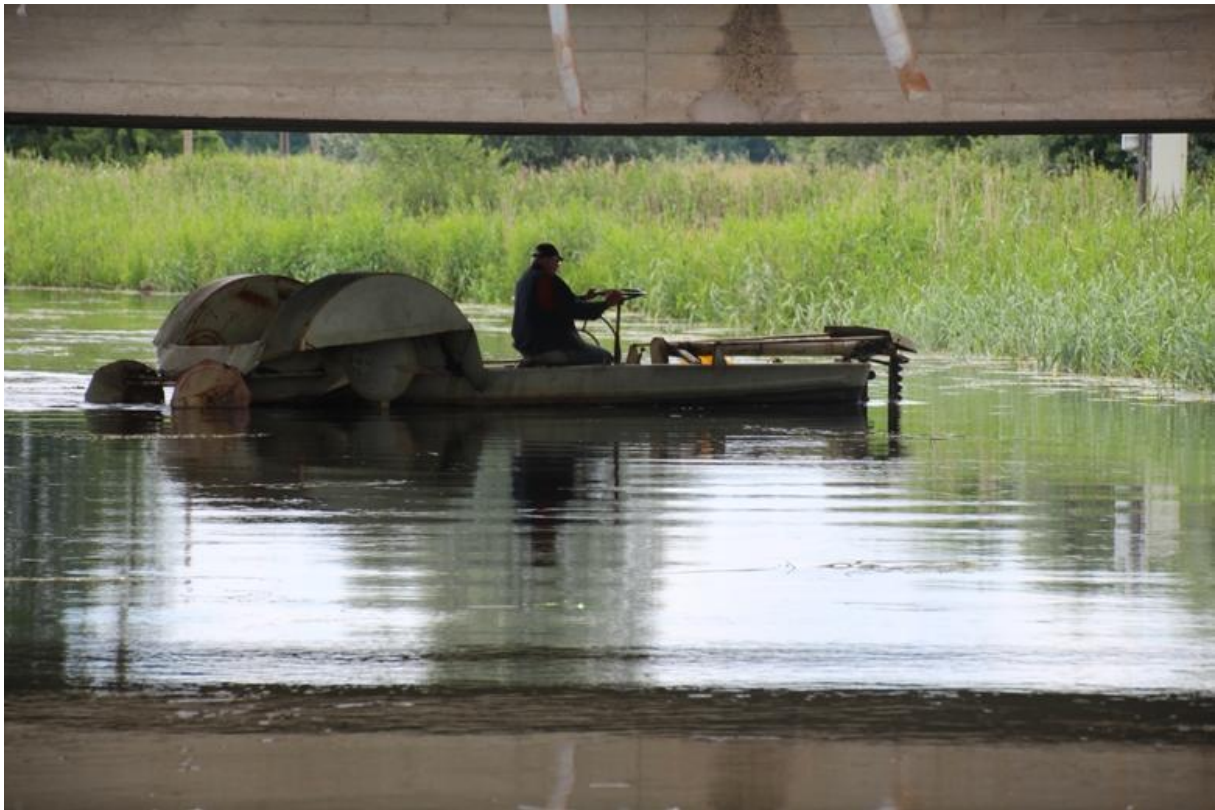
Foto 3.3.1. Veetaimestiku niitmine Võhandu jões Kirumpääl.

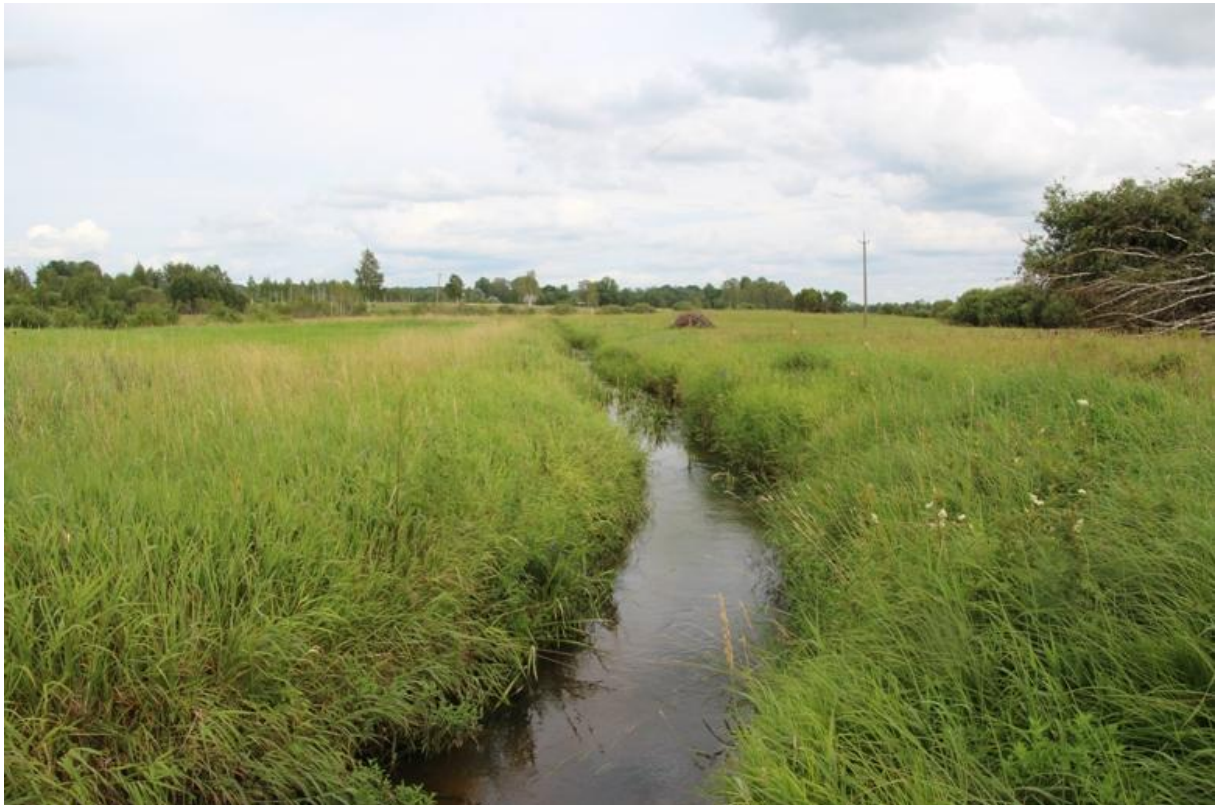
Foto 3.7.1. Antsla jõgi oli seirekohas kunstlikus sängis.

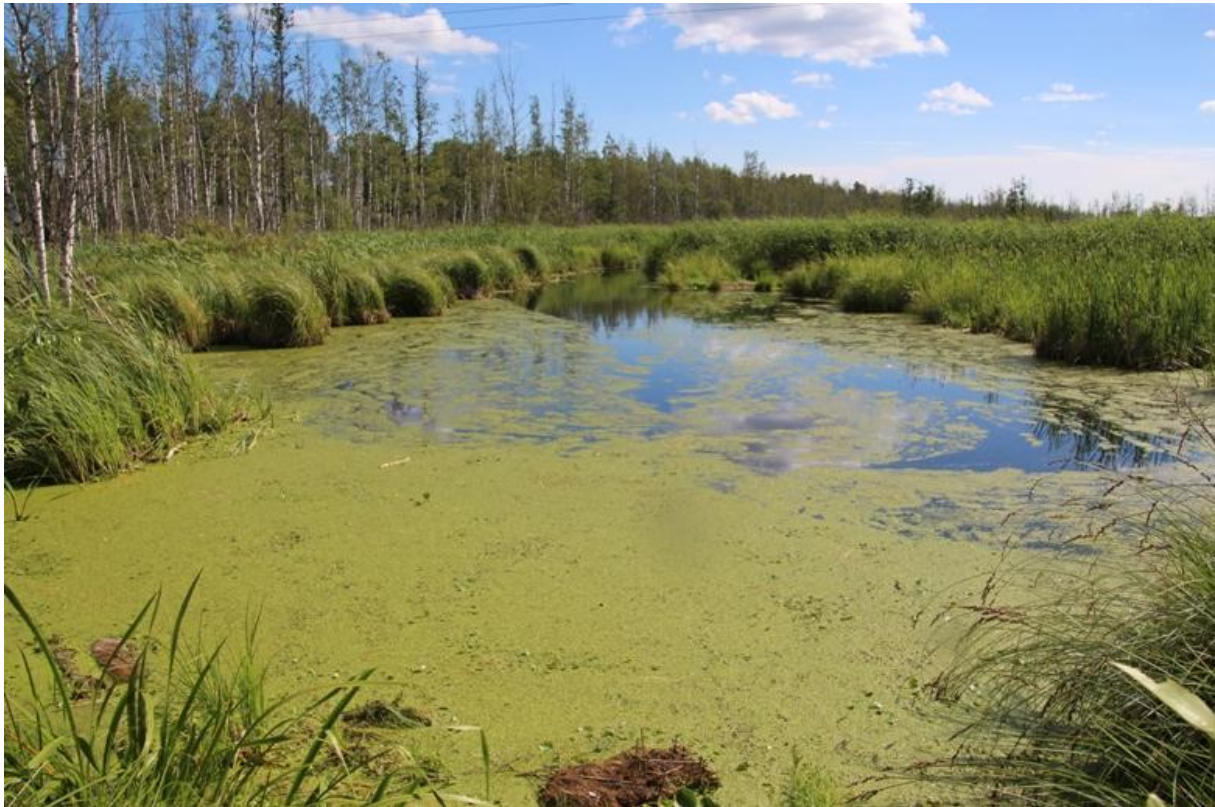
Esimeses veekogumis oli jõgi väga varieeruva laiusega ning sügavusega. Sügavus ületas 1 m. Vesi ei voolanud ning kogu biotoop nägi rohkem välja märgalana (foto 3.9.1). Jõe põhjas oli enamasti muda ja detriit. Teises veekogumis Oiul oli jõgi 22-29 m lai, sügavam kui 1,5 m ning voolu kiirusega 0,1-0,2 m. Vooluhulka ei hinnatud, kuna hindamistäpsus oleks olnud liiga madal. Jõe põhi oli rohkem kruusane, kuid endiselt esines ka muda ja detriiti.

Foto 3.9.1. Tánassilma jõgi Kuudeküläs eriti vooluveekogu ei meenuta.

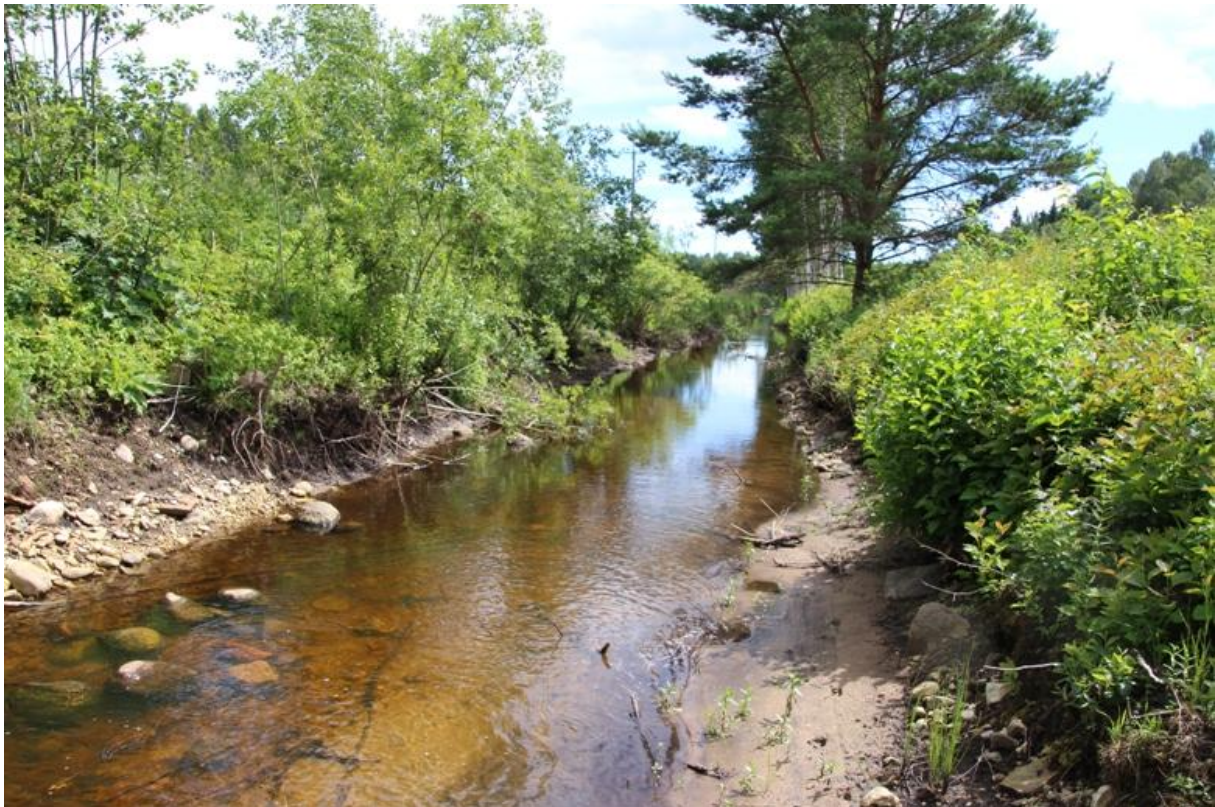
Oja oli seirelõigus 3 m lai, 0,2 m sügav ning voolukiirusega alla 0,1 m/s. Hinnanguline vooluhulk oli 60 l/s. Oja põhi oli peamiselt liivane, esines ka muda ja kruusa. Oja voolas suhteliselt hiljuti süvendatud kraavitatud sängis (foto 3.10.1).

Foto 3.10.1. Õgvendatud-süvendatud sängis voolav Viru oja.

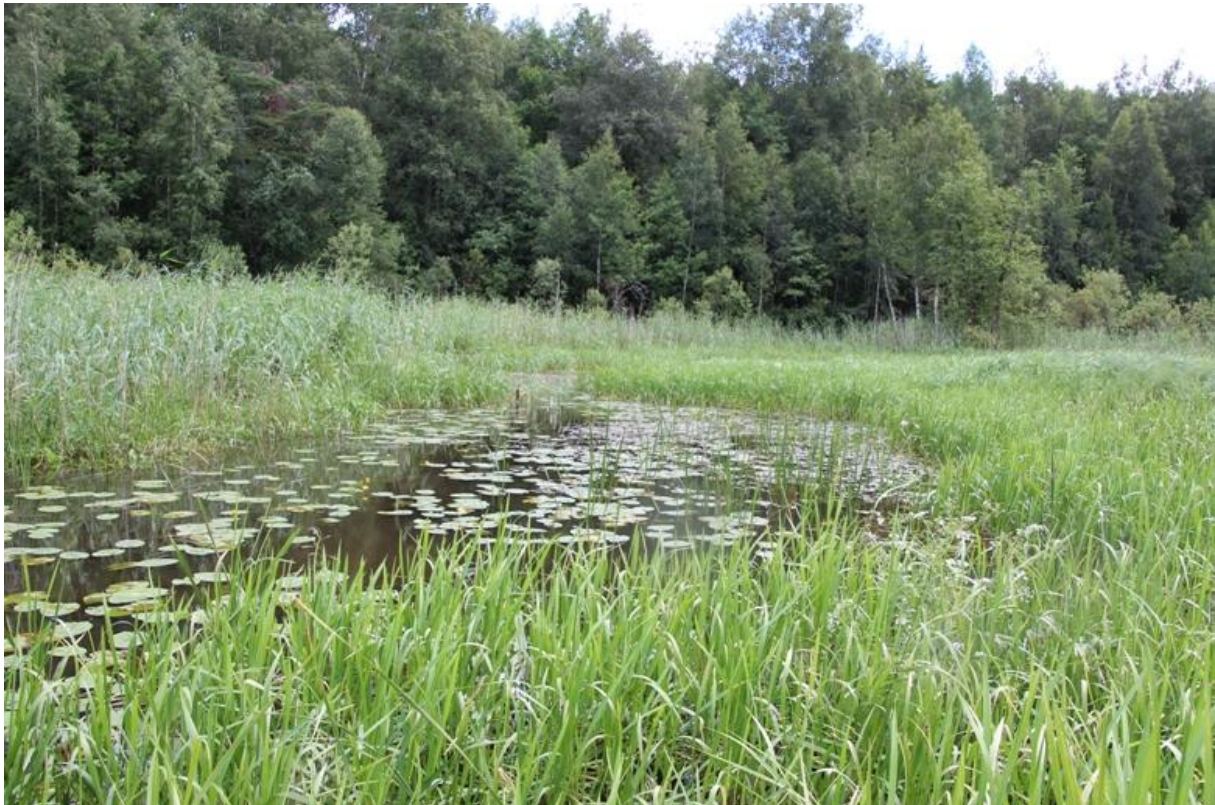
Foto 3.12.1. Pühaste oja on küll looduslikus sängis, kuid oma olemuselt lausa 'seisuveeline'.

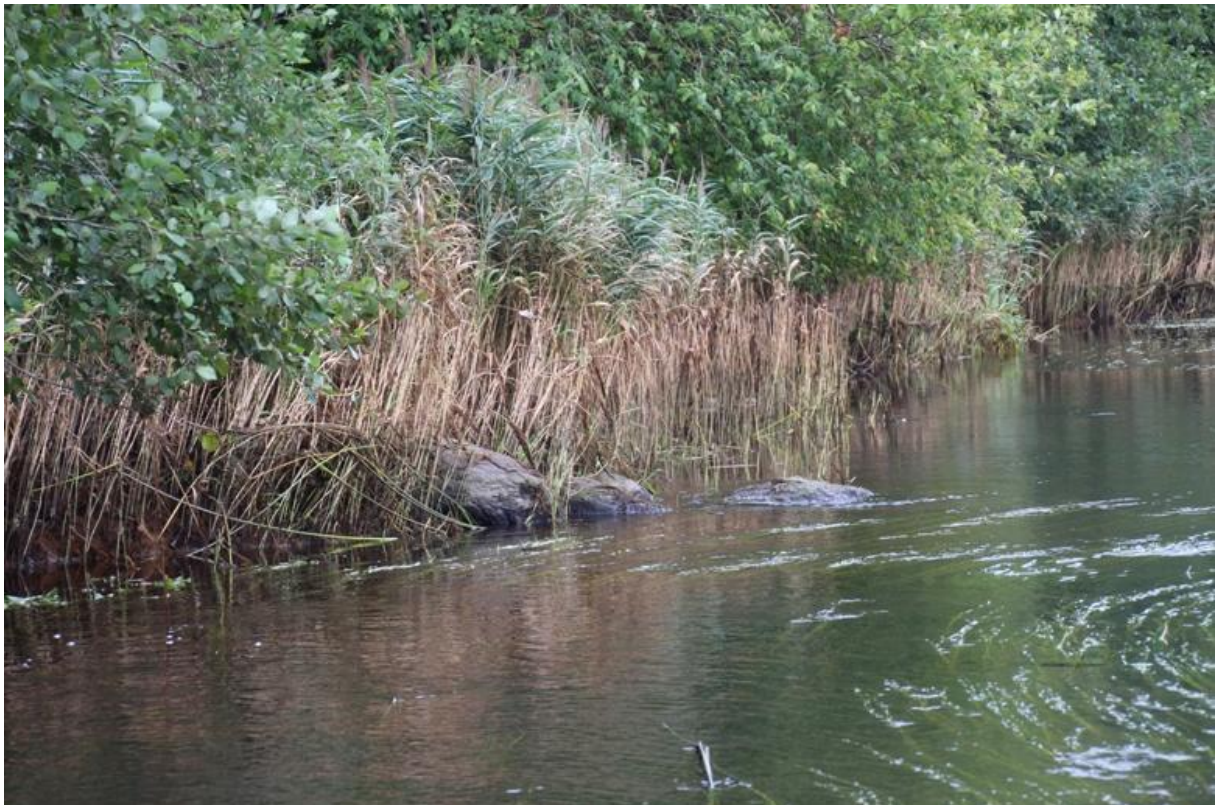
Foto 3.14.1. Veetaseme suur kõikumine Pedja jõe Tõrve seirekohas on hästi näha ka pilliroo pealt.

Surve ja ohuteguriteks on seirelõigust 0,3 km ülesvoolu asuv Tõrve pais ja HEJ. Madalvee ajal saab HEJ töötada ainult tsükliliselt vett kasutades. Veevaestel aastatel kaasneb sellega

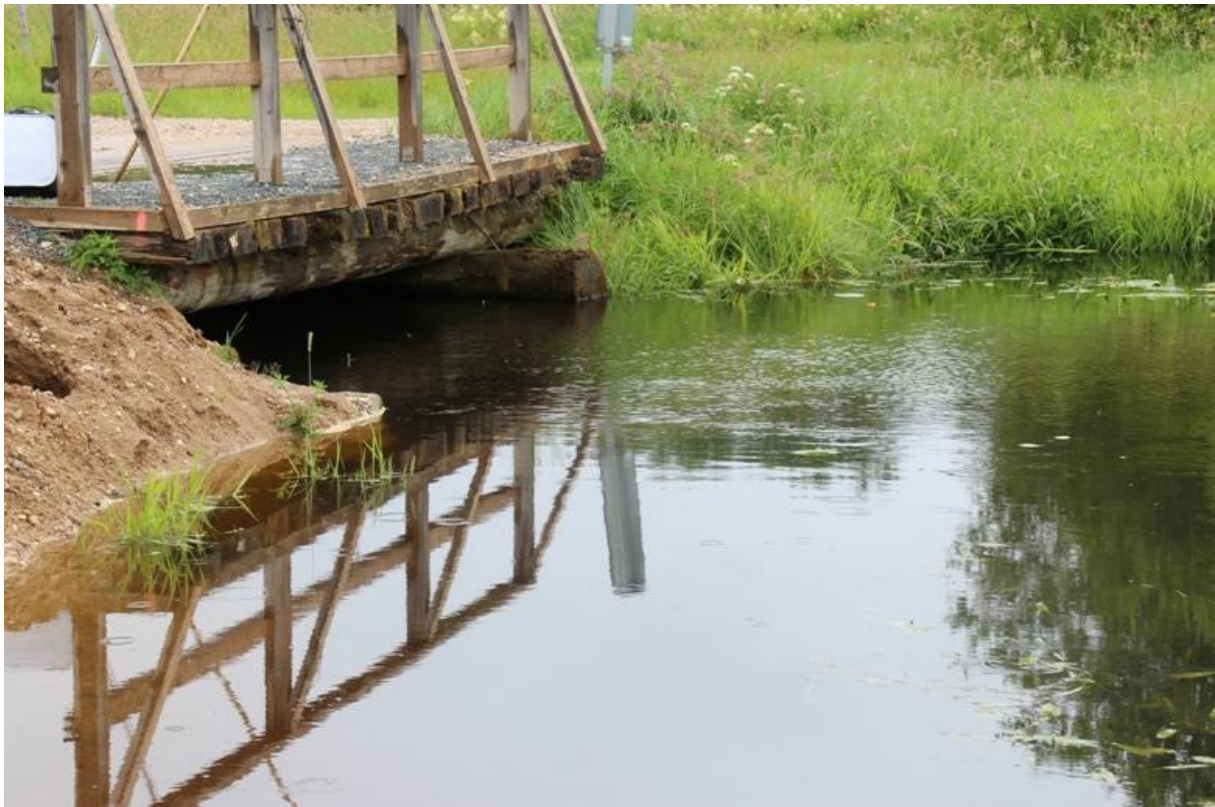
Kuna suvi oli suhteliselt veerohke, oli potamaalse iseloomuga Himmaste seirekohas jõgi suviste seiretööde ajal ligikaudu 0,5 m süngist väljas (foto 3.28.1). Kõrge veeseis mõjutas kindlasti hüdrobioloogilisi parameetreid. Jõgi oli seirekohas ca 10 m lai ning sügavam kui 1,5 m. Voolu kiirus oli 0,3 m/s, vooluhulka ei hinnatud. Jõe põhjas esines liiva, detriiti ja muda.

Foto 3.28.1. Orajõgi Himmastes oli tublisti süngist väljas.

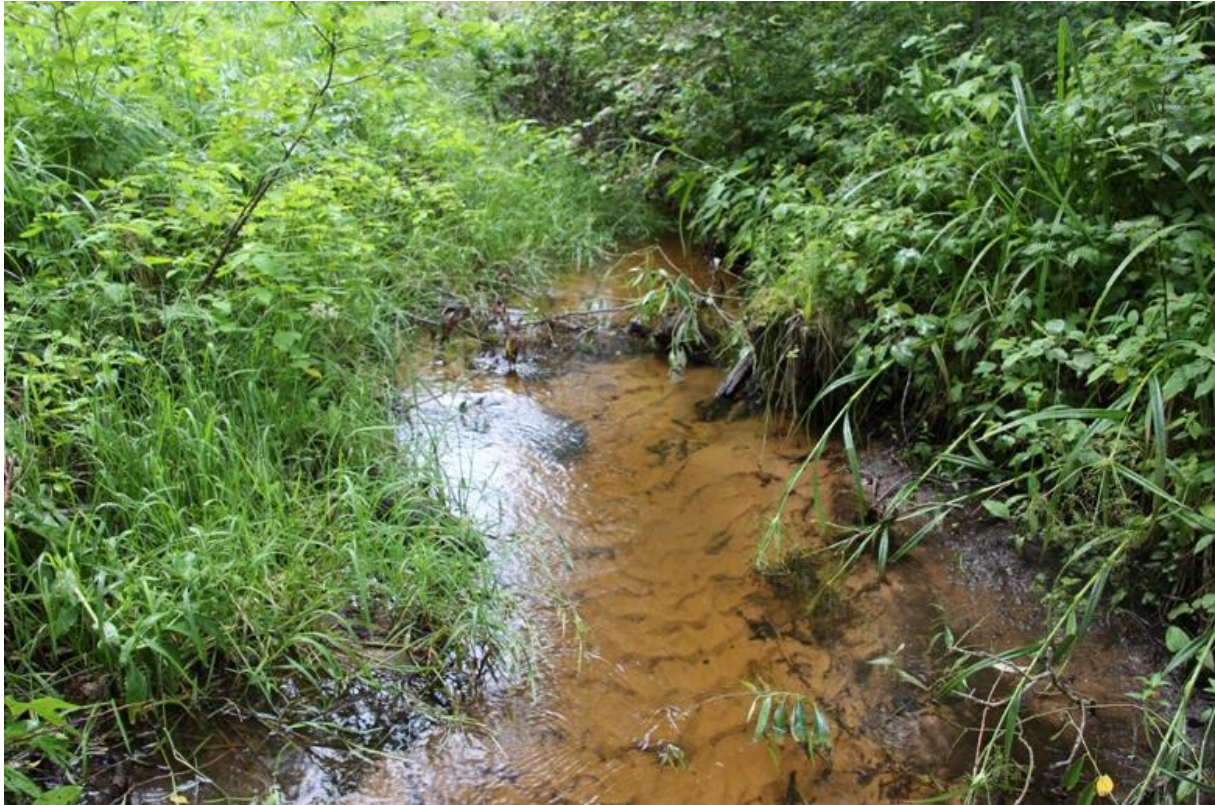
Foto 3.29.1. Lausliivane põhi ja väga väike vooluhulk – need ei ole parimad tingimused mitmetele elustiku esindajatele.

Ülekaalukaks mõjuteguriks kalastiku jaoks on Härma lõigus regulaarne madalvee-aegne veevaegus, mis ei lase kaladel püsivalt jões elada. Lisaturveteguriks on koprapaisud (ka 2016. a seire ajal oli seirelõigul lagunev mahajäetud koprapais).
