EESTI RIIKLIKU KESKKONNASEIRE ALLPROGRAMMI

JÕGEDE HÜDROBIOLOOGILINE SEIRE JA UURINGUD 2018. AASTA ARUANNE

Leping nr 4-1/18/44

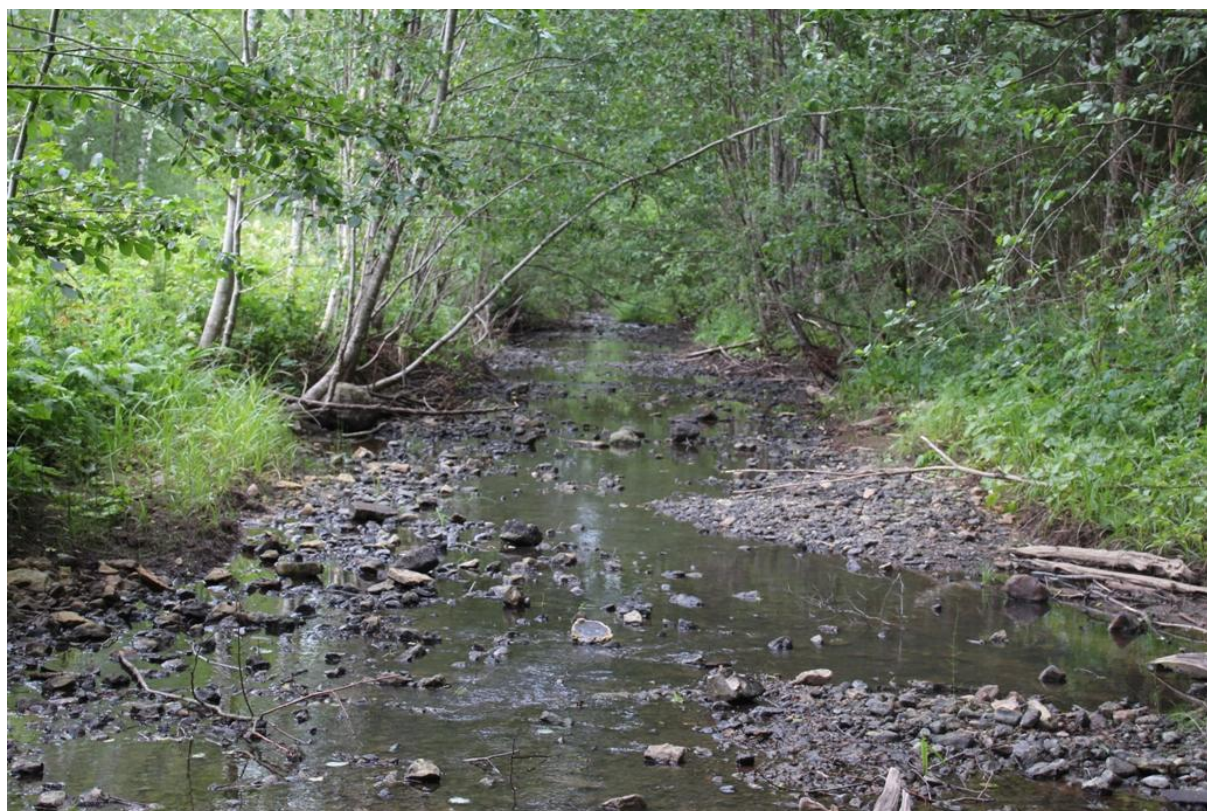
Foto. Punasoo oja oli suvel küll veevaene, kuid elustiku jaoks päris hea füüsilise kvaliteediga.

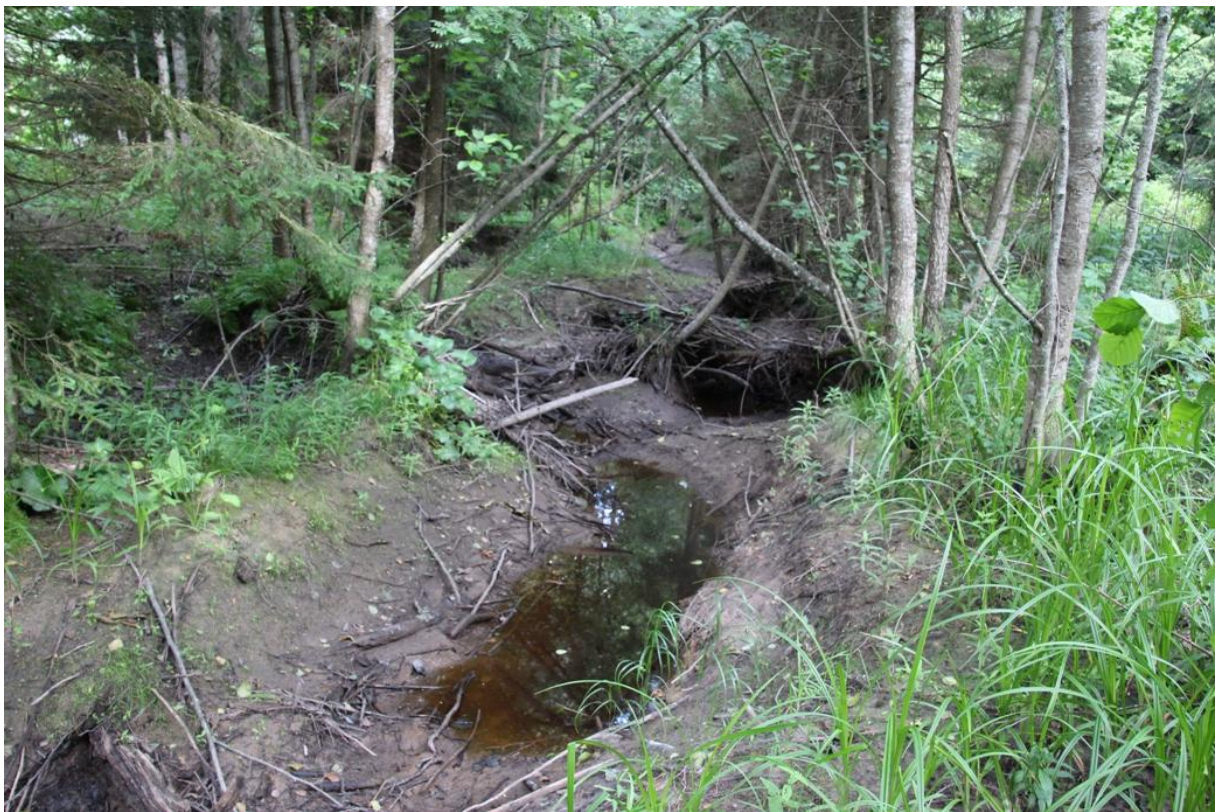
Settetiikide lähistel oli oja kuivanud lompideks sügavusega kuni 0,3 m, mille vahel püsiv veevool puudus. Oja põhi oli savine ning veidi mudastunud. Alamjooksul oli oja juba Peipsi mõjul 6-10 m lai ja ca 1,5 m sügav. Nähtav/mõõdetav vee voolamine puudus, vooluhulk ei ületanud 10 l/s. Põhi oli liivane kuid tugevasti mudastunud.

Foto. Remniku oja oli suvel keskjooksul kuivanud lompideks.

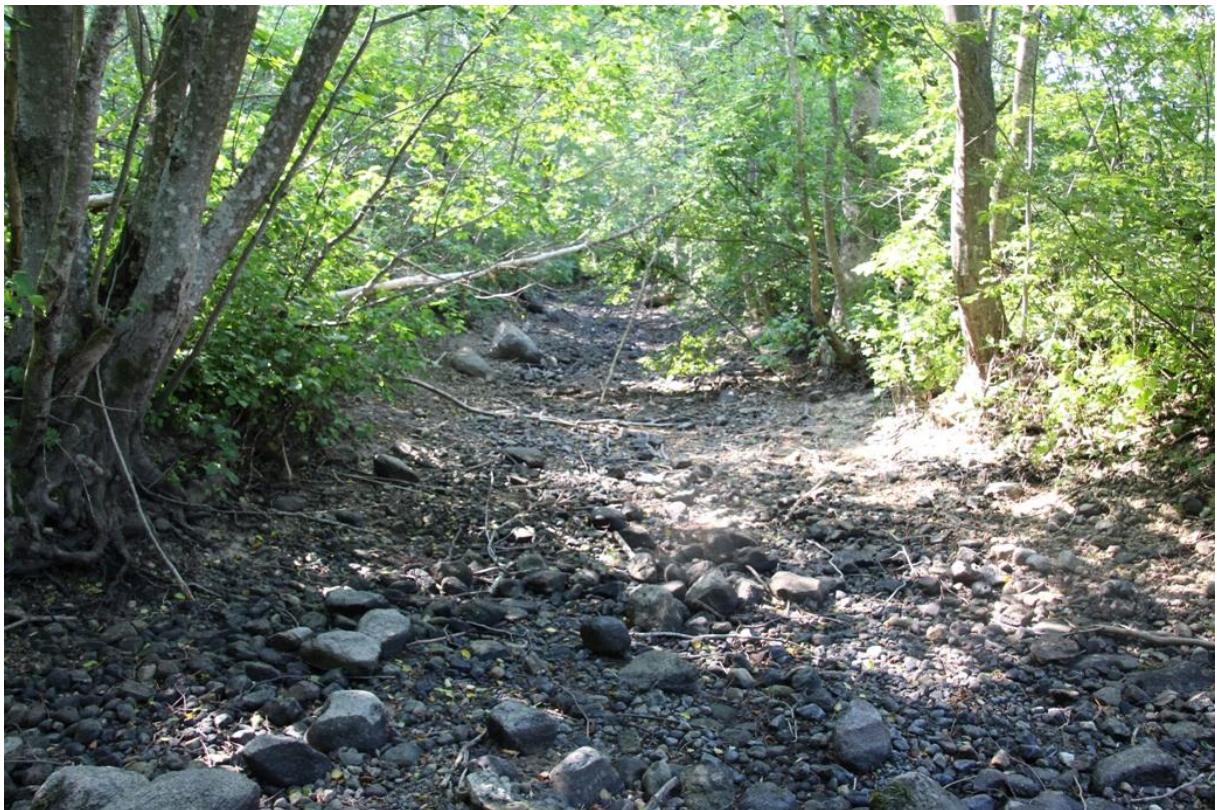
Ülemjooksu poolses seirekohas Tammetalu lähistel ning selle läheduses oli oja suvel täiesti kuiv. Suudme-eelses osas oli oja kuni 4 m laiuste ja 0,4 m sügavuste eri pikkuses lompidena mille vahel veevool oli katkenud. Sängi põhjas esines nii kive, muda, kui ka liiva.

Foto. Küti oja ülemjooksupooles osas suvel vesi puudus.

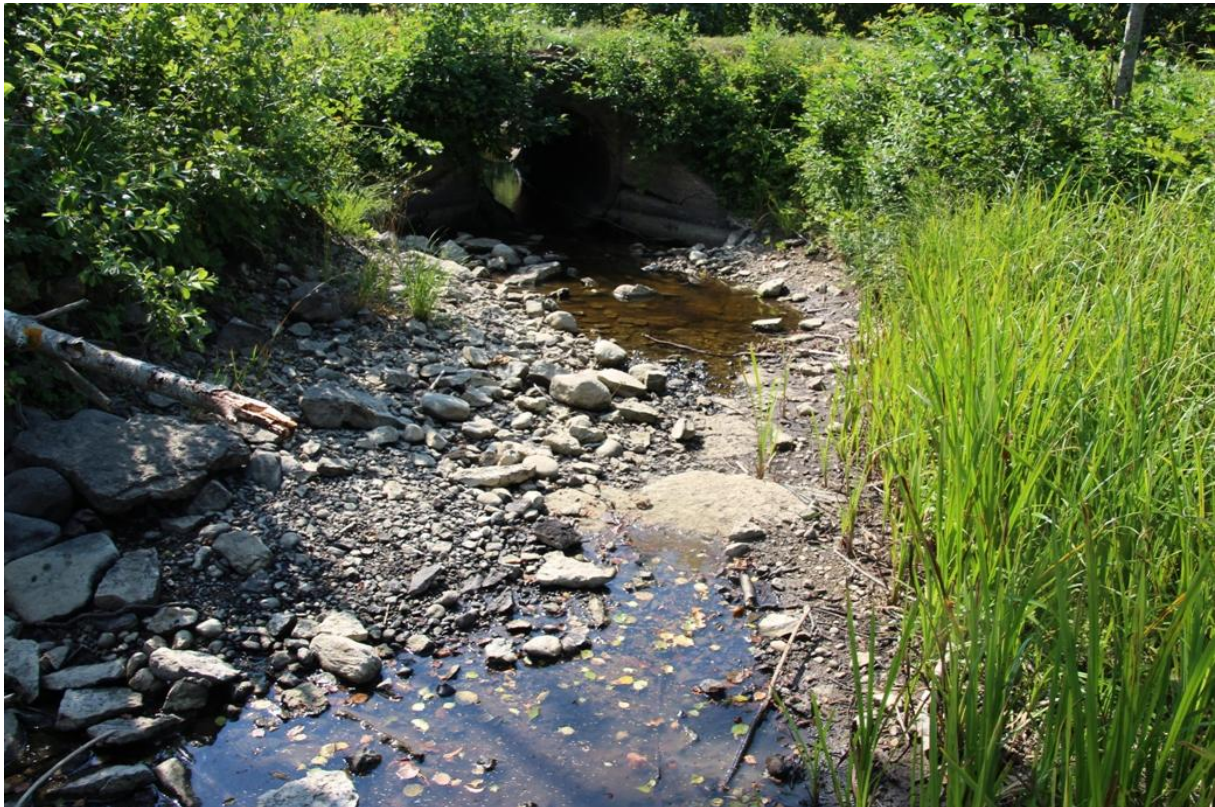
Foto. Kūti oja alamjooksul oli suvel vool katkenud.

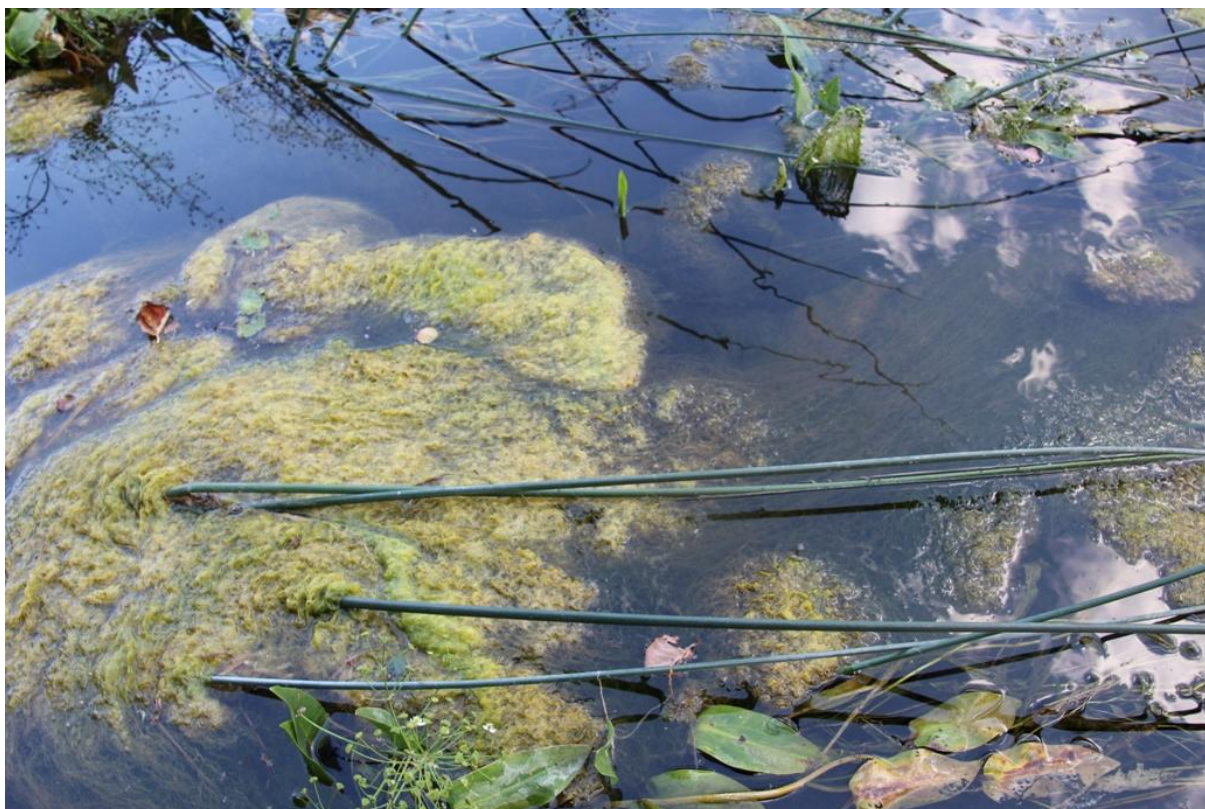
Kolmandas veekogumis Suurejõel oli taimestiku üldkatvus 103%. Kohati oli jõe põhi küll nähtav, kuid osalt oli taimestik mitmes kihis. Kokku registreeriti 17 taksonit suurtaimi, sealhulgas 2 makrovetikataksionit ja 1 samblaliik. Domineeris järvkaisel. Teised ohtramalt esinevad liigid olid läik-penikeel (*Potamogeton lucens*), kamm-penikeel (*Potamogeton pectinatus*), ruske penikeel (*Potamogeton alpinus*) ja eriviburvetiks *Vaucheria*. Suhteliselt ohtralt esines ka harilikku konnarohtu (*Alisma plantago-aquatica*). Taimestikuindeksitest andis MIR_EE (38,19) tulemuseks **hea** (**kesise** piiri lähedal), kuid ITEM indeks (6,4) **kesine**. Ökoloogiliste suhtarvude keskmine (0,638) kinnitas jõe eutrofeerunud ning kinnikasvavat väljanägemist kuna seisundihinnanguks kujunes **kesine**. Tahkusel oli taimestiku üldkatvus 99%. Koos ühe makrovetikataksioni ja ühe samblaliigiga oli esindatud 22 suurtaimestiku taksonit. Helofüüte oli nende hulgas 11 ning hüdrofüüte 9 taksonit. Domineeris läik-penikeel ning kaasdominandiks olid harilik konnarohtu ja hein-penikeel. Veidi ohtramalt olid esindatud ka järvkaisel, kollane vesikupp (*Nuphar lutea*) ning III kategooria kaitsealune liik valge vesiroos (*Nymphaea alba*). Taimestikuindeksid andsid erineva seisundihinnangu: MIR_EE (48,13) põhjal oli seisund **väga hea** ning ITEM (5,76) põhjal **hea**. Indeksite suhtarvude keskmine (0,854) kallutas lõpphinnangu **väga hea** kasuks, kuigi **hea** piiri lähedal.

Foto. Suurejõel oli taimestiku järgi üsna eutrofeerunud väljanägemine.

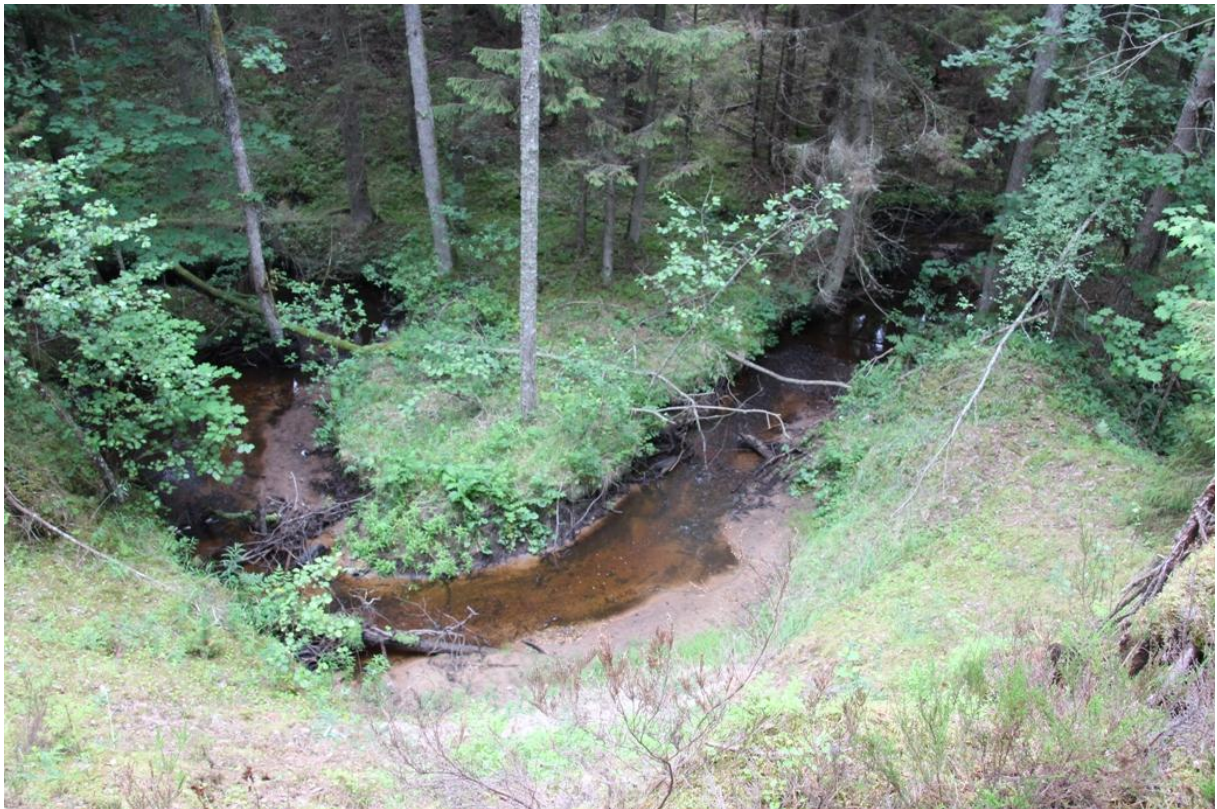
Foto. Vanajõgi on alamjooksul sügavas orus ning puude poolt varjatud.

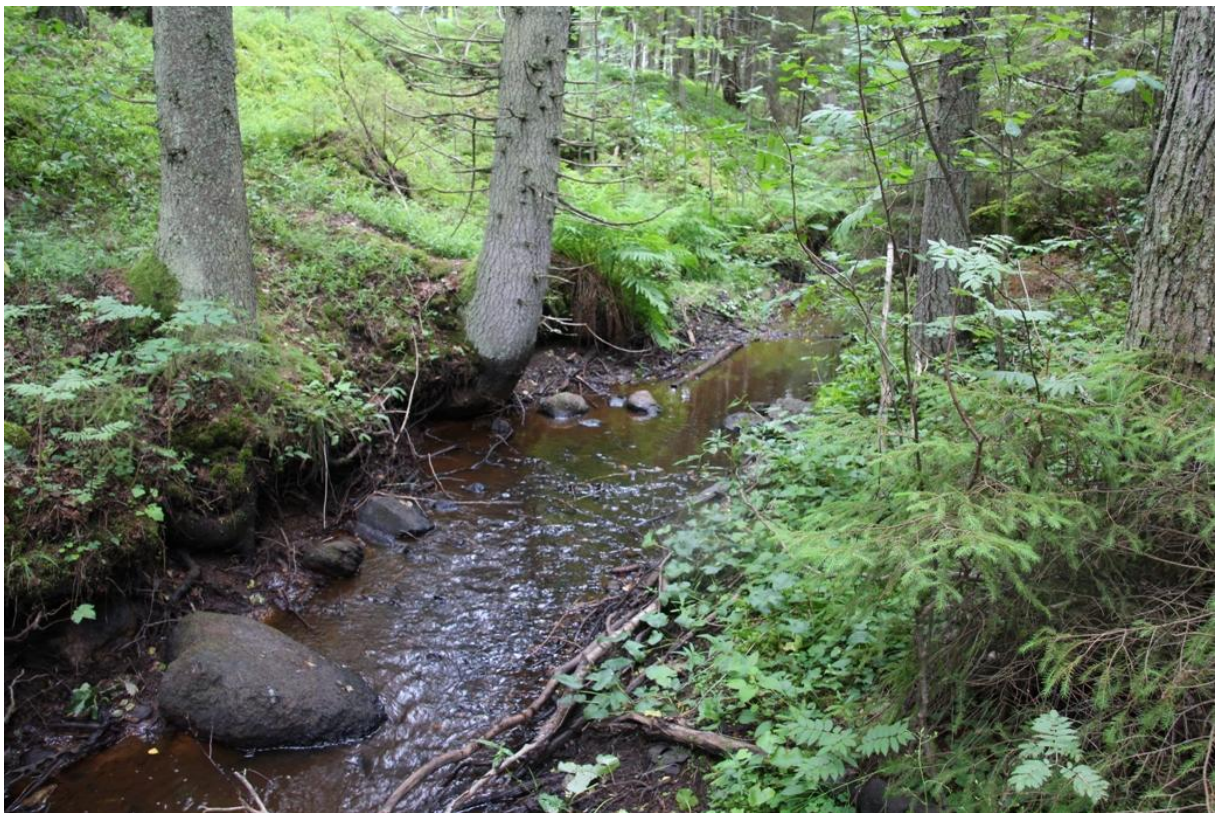
Foto. Poama oja on alamjooksul ilus looduslikus sängis, kuid väike ja veevaene.

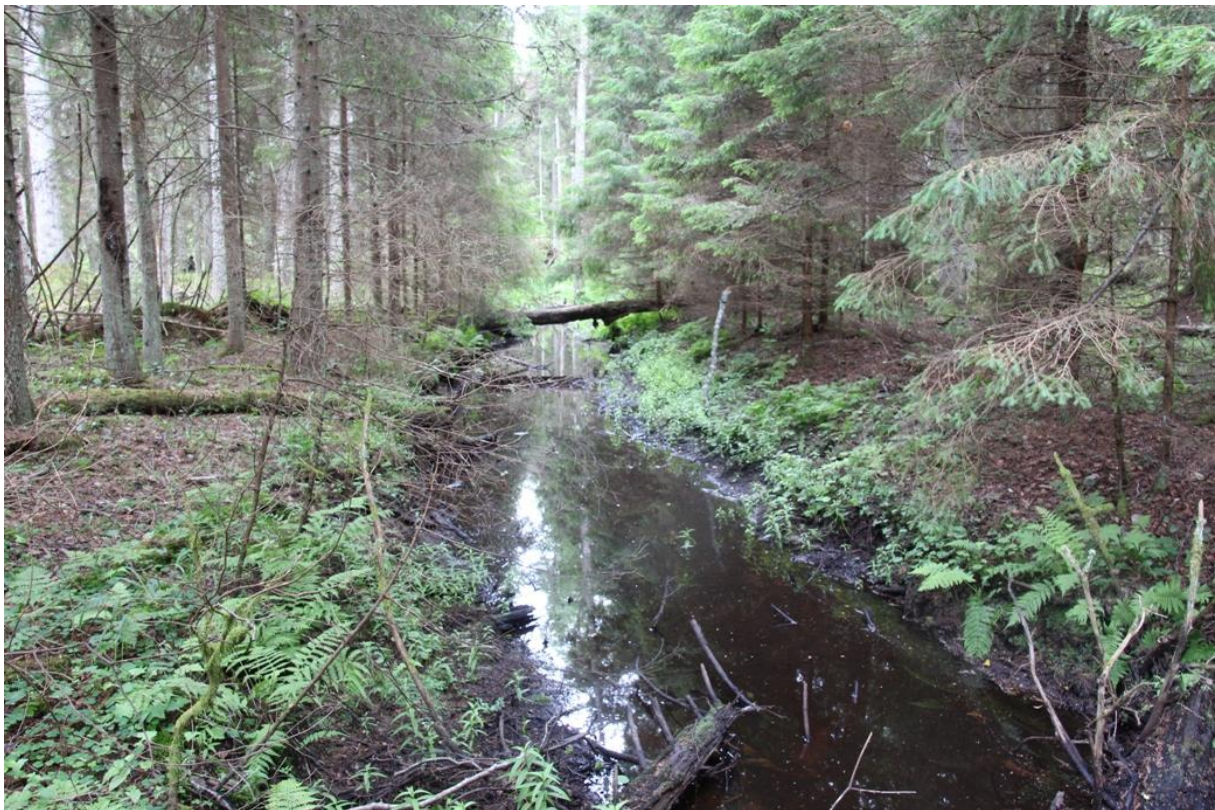
Keskjooksul oli oja 2 m laiune mudasepõhjaline kraav, ca 0,1 m sügavuse veetäitega, kuid kus vesi ei voolanud ning vooluhulgaks hinnati 0 l/s. Alamjooksul oli oja 1-2 m lai, 0,1 m sügav ning voolukiirusega 0,1-0,25 m/s. Hinnanguline vooluhulk oli 10 l/s. Oja põhi oli liivane ning kergelt mudastunud.

Foto. Keskjooksul on Lehtma oja soine mudane madal kraav kus vesi praktiliselt ei voola.

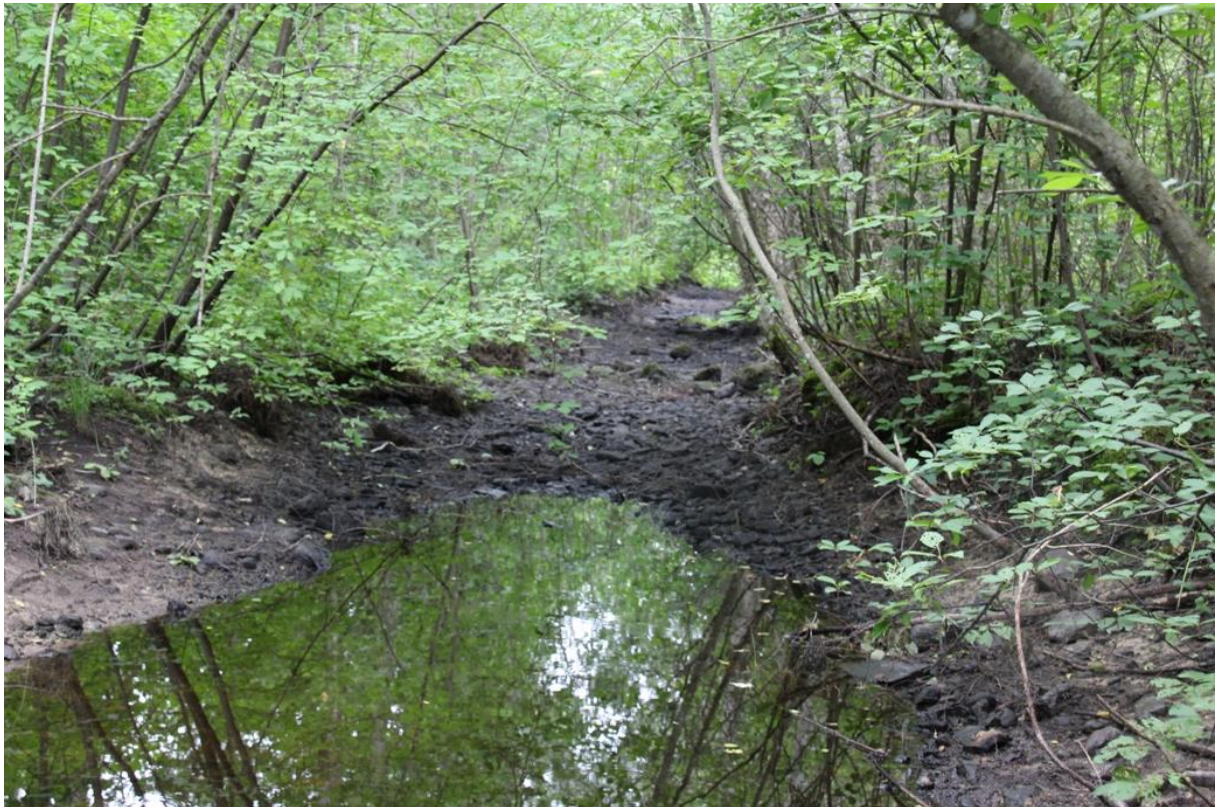
Peakraav oli suviste seiretööde ajal seirekohas loikudena. Loikude rida oli 0-4 m lai ning kuni 0,3 m sügav. Vooluhulk ja voolukiirus olid mõlemad vastavalt 0 l/s ja 0 m/s. Säangi põhjas esines kive, kruusa ja savi.

Foto. Ka Irase peakraav oli suvel loikudeks kuivanud.

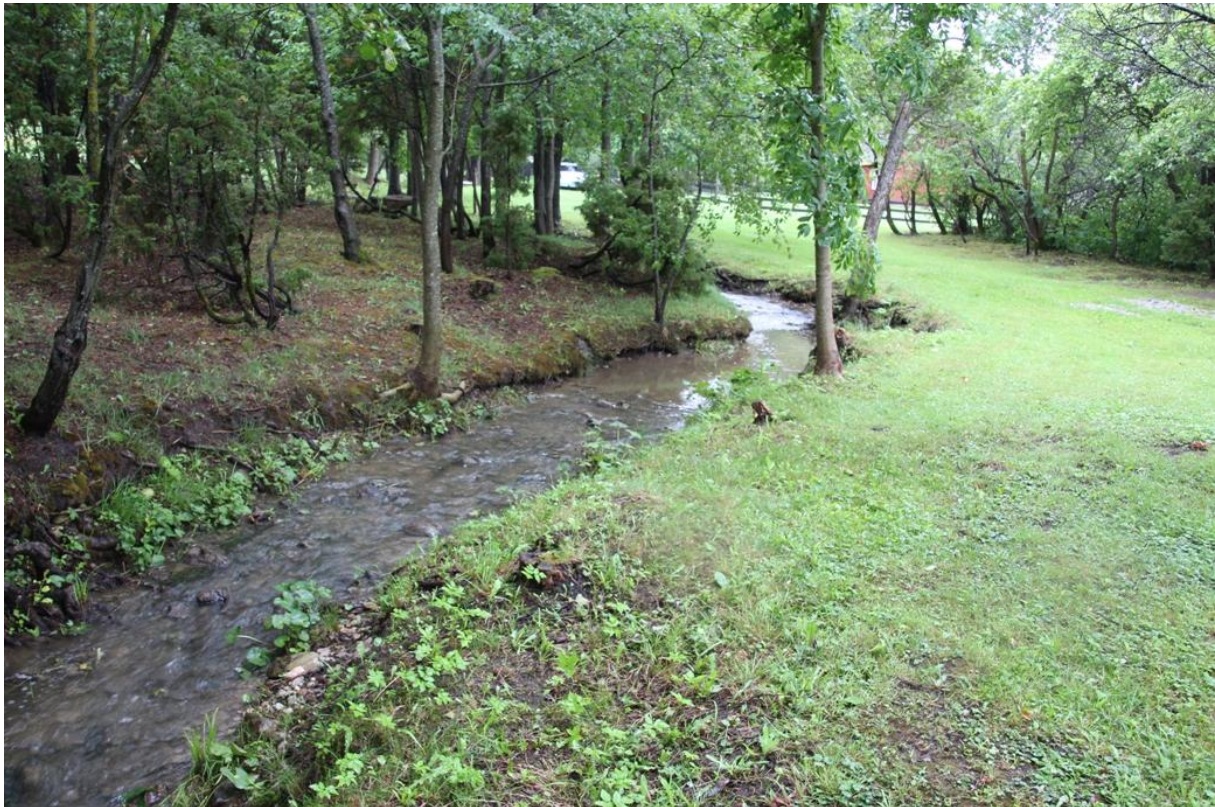
Foto. Sopi oja oli alamjooksul looduslähedase ilmega.

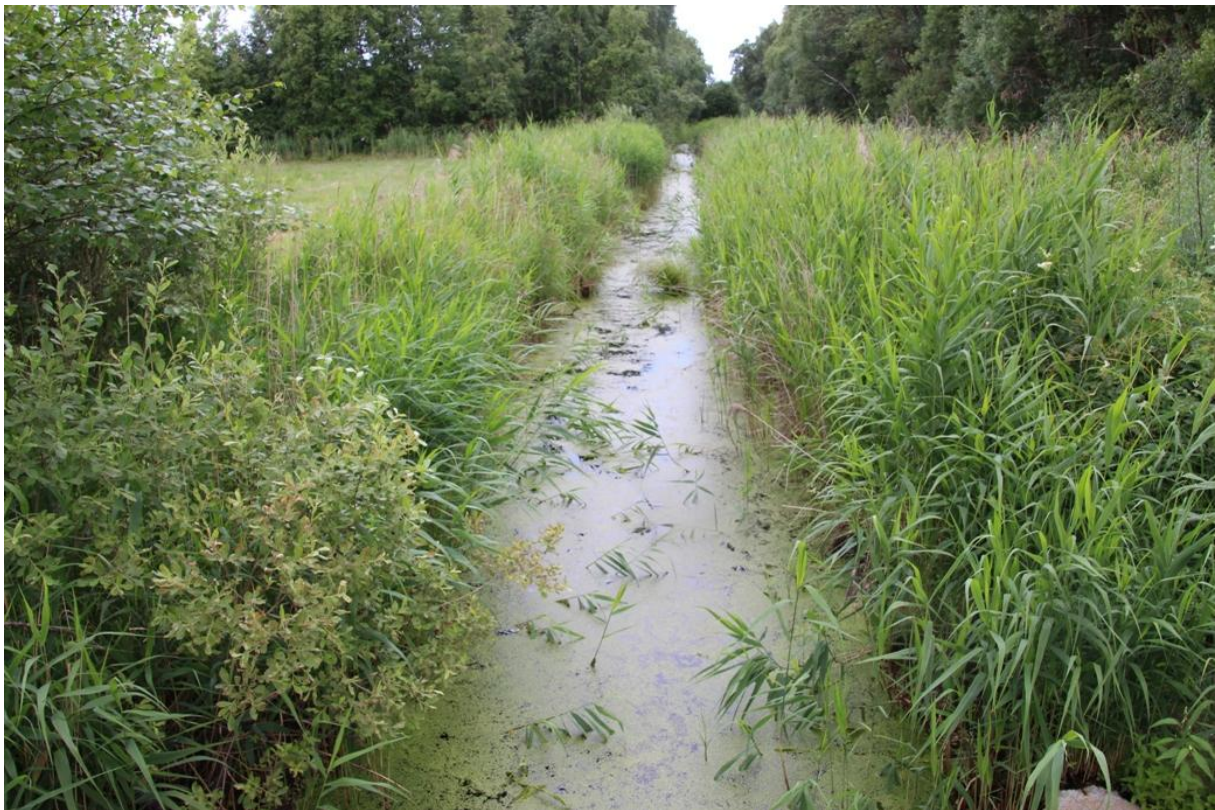
EKUK poolt määratud füüsikalise-keemiliste üldtingimuste andmete järgi vastas veekvaliteet seirekohas seisundiklassile **kesine**. Üldfosfori sisaldus vastas seisundiklassile **väga halb**, probleemsed olid ka hapniku ja ammoniumlämmastiku sisaldused vees

Foto. Väga viletsa hüdro-morfoloogilise kvaliteediga Lõhmuste peakraav seirekohas.

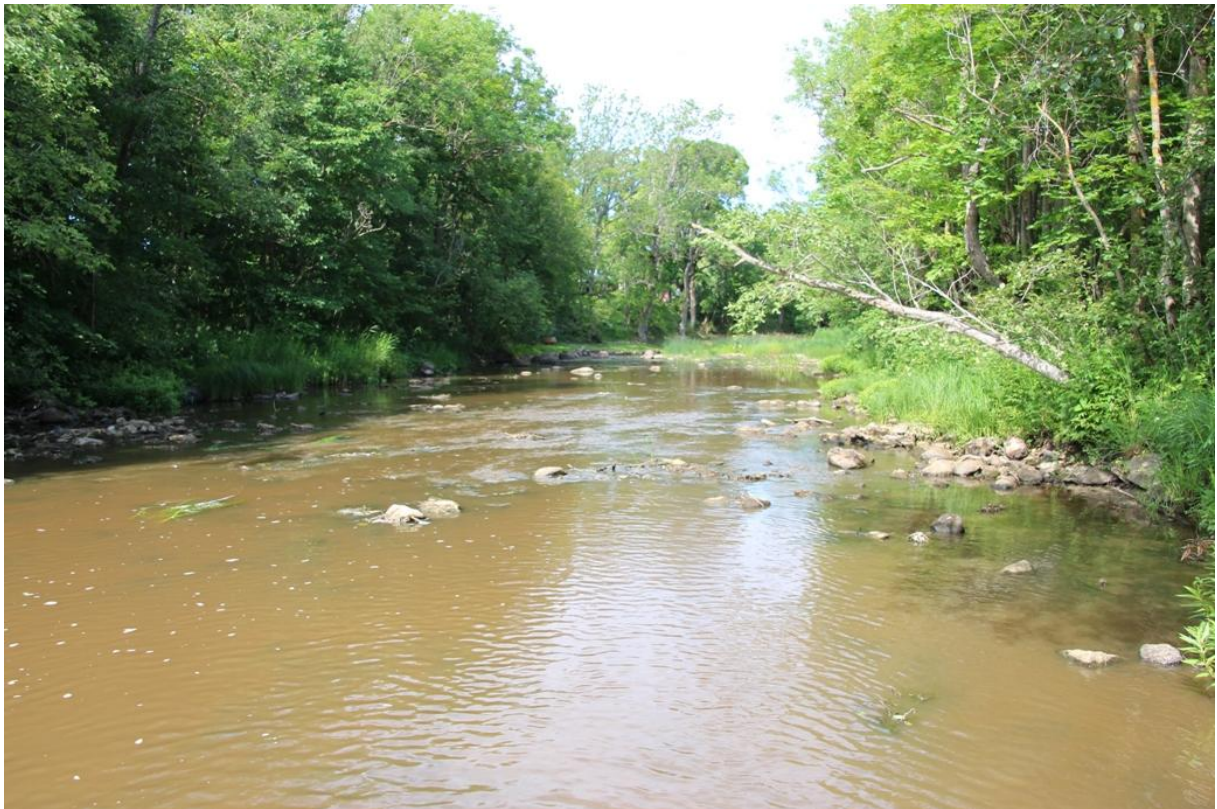
Jõgi on seirelõigus suviste välitööde ajal olnud 6-15 m lai ning 0,2-0,6 m sügav. Voolukiirus on varieerunud vahemikus 0,1-0,5 m/s ning hinnangulised vooluhulgad on olnud vahemikus 0,1-1,3 m³/s. Jõeale on iseloomulik suhteliselt kiire veetaseme ja vooluhulga tõus sademete korral. On ette tulnud, et paari päevase vahega on seirelõigus veetase niivõrd palju tõusnud, et see on seganud seiretööde läbiviimist. Jõe põhi on peamiselt kivine-kruusane, vähemal määral esineb liiva ja muda.

Foto. Vihterpalu jõe alamjooks 2018. a suvel.
